Quantité	Nature des documents
01 ex	Veillez trouver le bilan de pollution 24h de votre station d'épuration.

Station de : SAINT SENOUX/Route de Pléchatel	Date : 5 novembre 2018	Code SANDRE : 0435312S0002	Stéphanie VERMET

Type de traitement : FILTRES PLANTES DE ROSEAUX	Heure : 10:00	Exploitant : SAINT SENOUX	
Capacité : 800 EH	Météo : Temps sec	Personne rencontrée: /	Visa du technicien
Débit nominal : 120 m ³ /j Charge nominale : 48 kg DBO ₅ /j	Pluviométrie : 0 mm	Nombre de raccordés théorique: 428 hab.	Point de rejet : La Vilaine

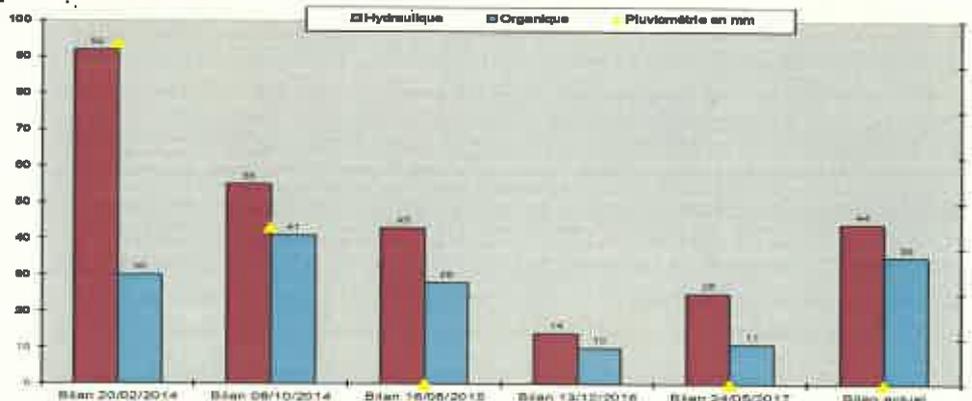
1.3 Historique des mesures

Ces dépassements sont constatés depuis 2015.

La charge organique mesurée lors du bilan en entrée de station est de 17 kg de DBO_5 soit 35 % de la capacité nominale de la station. Elle est stable et similaire à celles des années 2014 et 2015.
